建造物登録 有形文化財 登録記念

正門及び石積
東書庫・西書庫
柔道場

正門及び石積

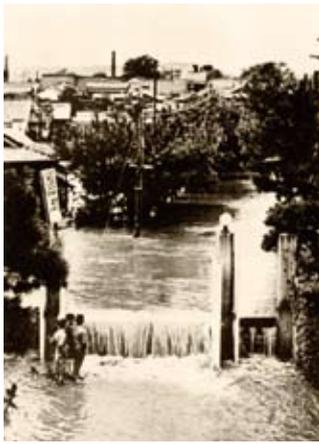
昭和9年(1934)9月21日の室戸台風水害の惨状を伝える写真

昭和9年(1934)9月の室戸台風では、堰板が落とされたと、防ぎきれず水が校内に流れ込んだ。

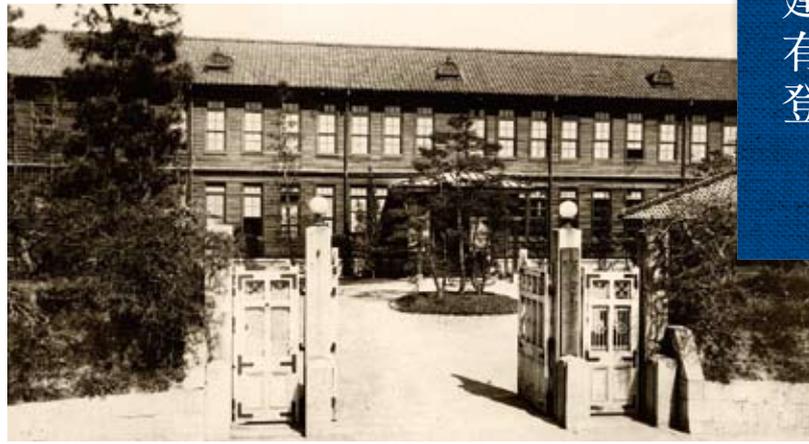
大正9年(1920)の卒業アルバムから。門扉は開校当時のまま。

正門は明治33年(1900)の六高開校に合わせて築造された。門柱の前には洪水の際に校地内への水の浸入を防ぐための前後2枚の堰板を落とし込む樋門石が設けられている。

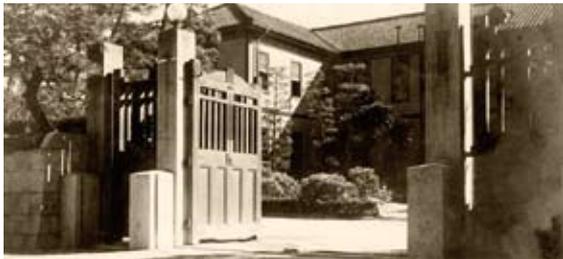
昭和20年(1945)の理科乙類の卒業アルバムから。門扉は暗色に塗られている。石積が追加されている。

現在、正門外側の石積は5段積みだが、開校当時は3段だった。積み増しされた時期は室戸台風後から昭和17年(1942)年頭までと考えられるが、正確な時期は確定できない。

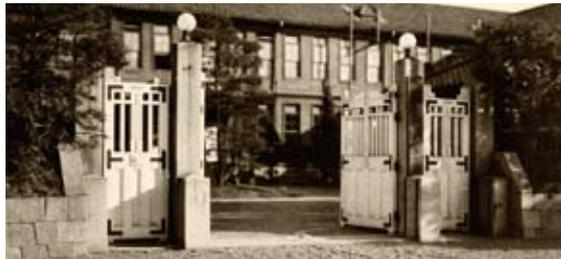
大正15年(1926)理科甲類の卒業アルバムから。門扉が更新されている。この門扉は修理を重ねながら中央の門扉は昭和49年まで、脇の門扉は平成3年まで使用された。

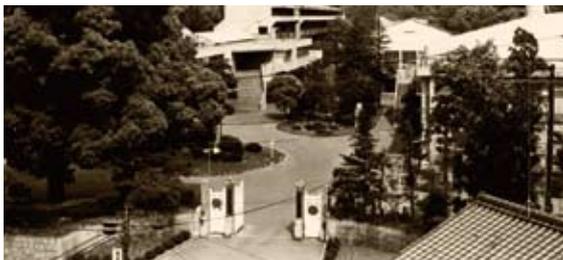
昭和53年(1978)のアルバムから。違法駐車されないよう縁石を設け、タマツゲを植栽。脇の門扉には駐禁の看板。

正門前には昭和51年(1976)、円弧を描く正門前面左右の空間に縁石を設けて矩形に区切り、違法駐車ができないようにした。また、矩形に区切られた場所には玉石を敷き詰め、タマツゲを縁石に沿って植栽した。その後ヒラドツツジが追加の植栽された。

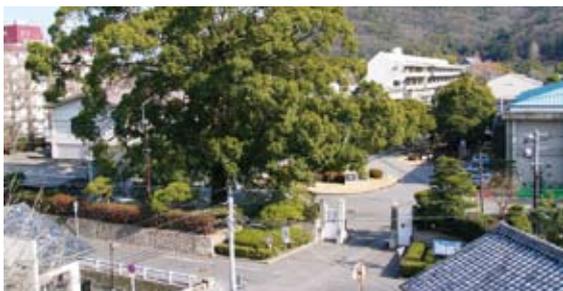
平成18年(2006)。ツツジが大きくなり円弧を描く石積がみえなくなった。

登録有形文化財登録を受け、本年3月正門前の植栽を校内に移植して地面も整備し、円弧を描く石積がはっきり見えるように改修工事を行った。(表紙写真)

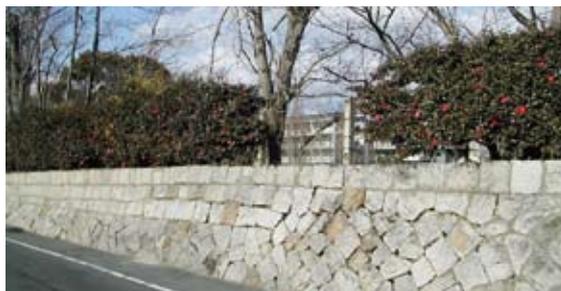
平成17年(2005) 校庭南側の石積
